## Begutachtung der Wurzelentwicklung

Die Grundlage des vorliegenden Gutachtens ist die Überprüfung von vier Platanen zur fachlichen Beurteilung der Zukunftsperspektive anhand der Einstufung der Baumentwicklung im Zusammenhang mit baulichen Veränderungen im Traufenbereich.

Marktplatz | Stadt Geseke

## **Gutachten zur Verkehrssicherheit und Erhaltenswürdigkeit von vier Ahornblättrigen Platanen (*Platanus x acerifolia*) auf dem Marktplatz der Stadt Geseke nach Vorgaben der FLL-Baumkontrollrichtlinie**

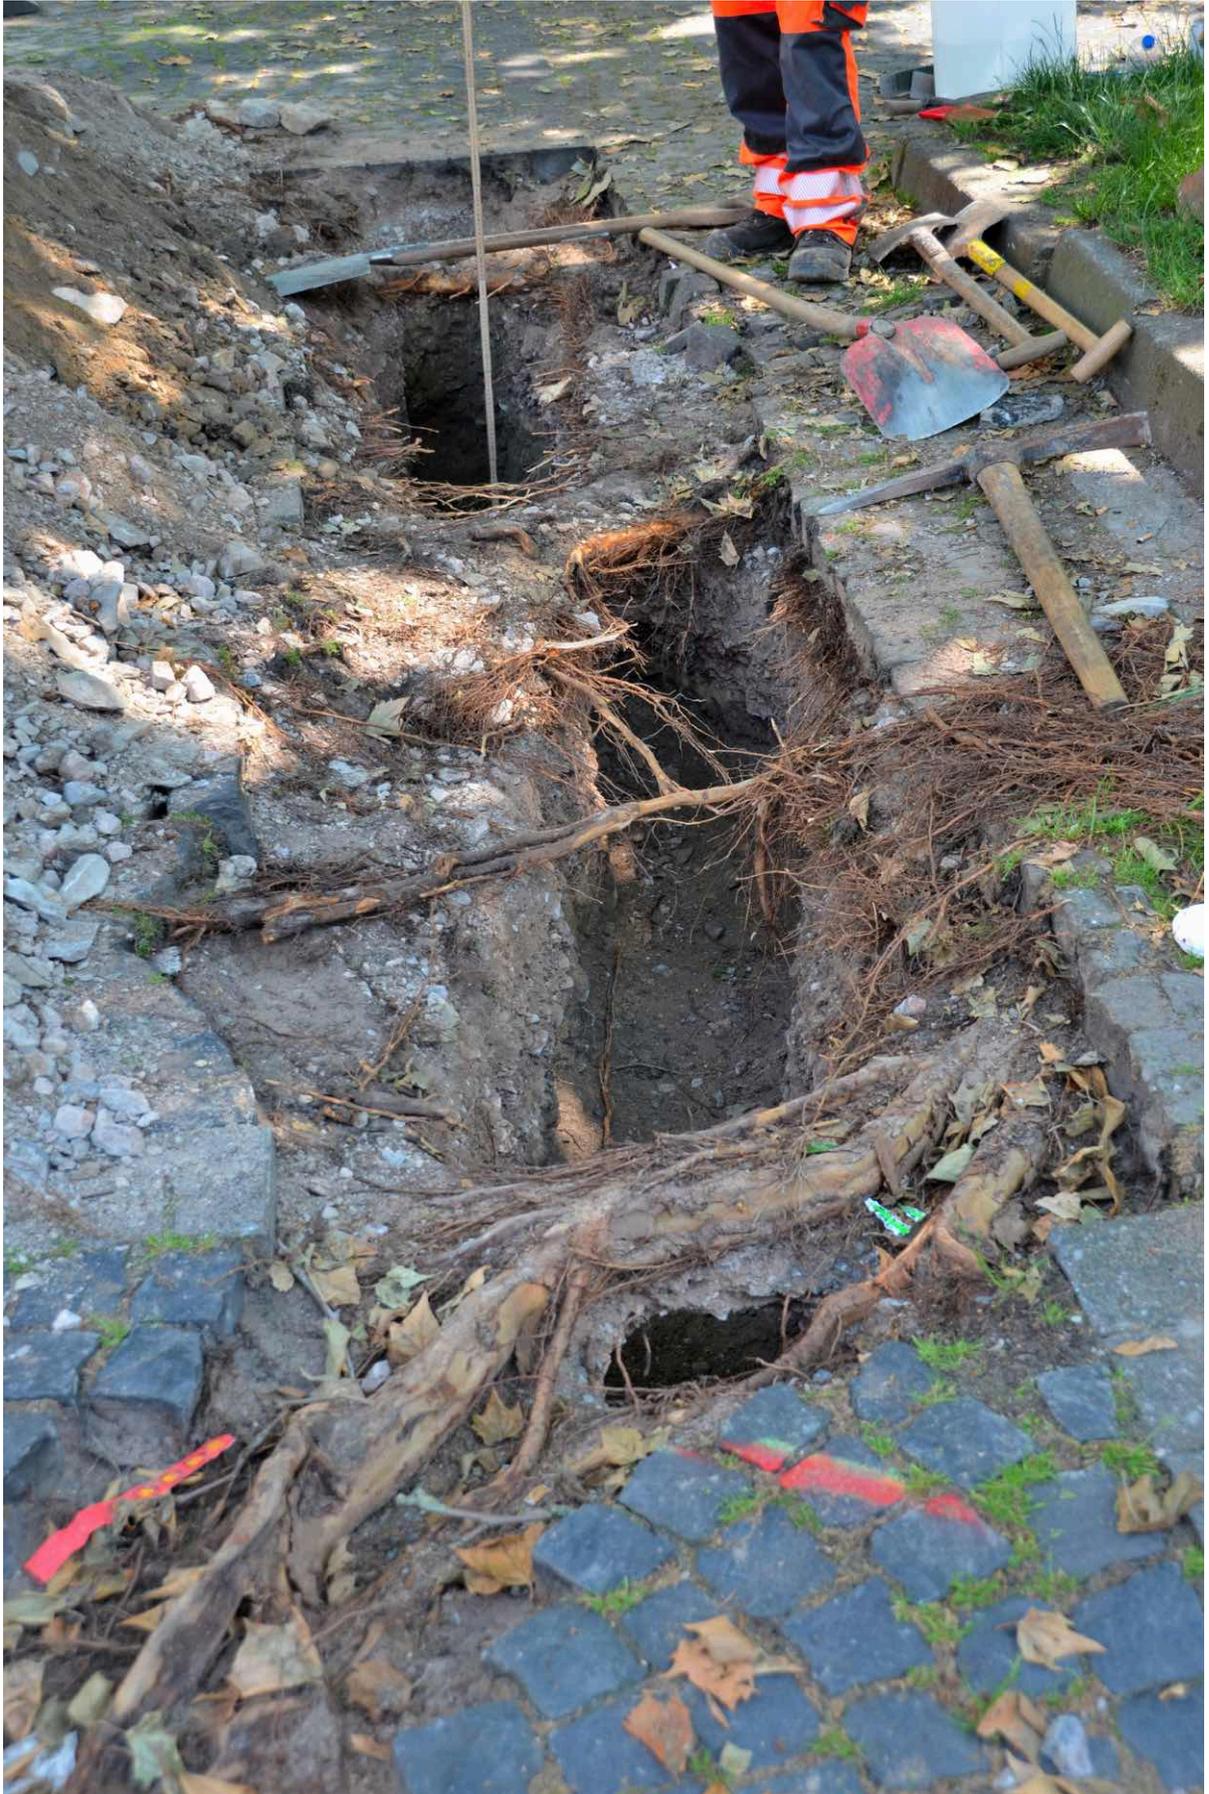
Um die Durchwurzelungstiefe der Platanen zu ermitteln, legte man mit einer Handschachtung am 06.06.2016 von 11.00 bis 16.00 Uhr auf der nördlichen Seite des Baumes ein ca. 4,5 m langes und 80 cm tiefes Bodenprofil frei. Der Abstand der Profil-Grabung zum Stamm der Platane beträgt ca. 2,0 m, um Beschädigungen an Grob- und Starkwurzeln weitestgehend zu vermeiden und gleichzeitig ein bewertbares Bild der Situation zu erhalten (Abb. 1). Die Grabungen, unterstützt durch Mitarbeiter des städtischen Bauhofs, bestätigten den Anfangsverdacht der Wurzelanomalien aufgrund der örtlichen Bodenmatrix. Alle für die Standsicherheit maßgeblichen Wurzeln (Stütz- und Haltewurzeln) sind in den oberen 10 bis 20 cm, bzw. direkt unter dem Pflasterbelag (9/11 Kleinpflaster) zu finden. Des Weiteren befinden sich mindestens 95 % der für die Wasser- und Nährstoffaufnahme verantwortlichen Fein- und Feinstwurzeln im selben sehr schmalen Horizont. Die darunterliegende Tragschicht aus ca. 50 cm Schotter enthielt lediglich marginale Wurzelaufläufer (Fein- und Feinstwurzeln. Keine Stütz- und Haltewurzeln). Unterhalb der Tragschicht, ab einer Tiefe von ca. 60 cm, befinden sich keine Wurzeln des entsprechenden Gehölzes mehr (Abb. 2).

**Abb. 1:** Bodenprofil auf einer Länge von 4,5 m und einer Tiefe von 0,80 m. Auf eine Beschädigung von Grob- oder Starkwurzel konnte weitestgehend verzichtet werden. Aufnahme: C. Sternberg, 06.06.2016.

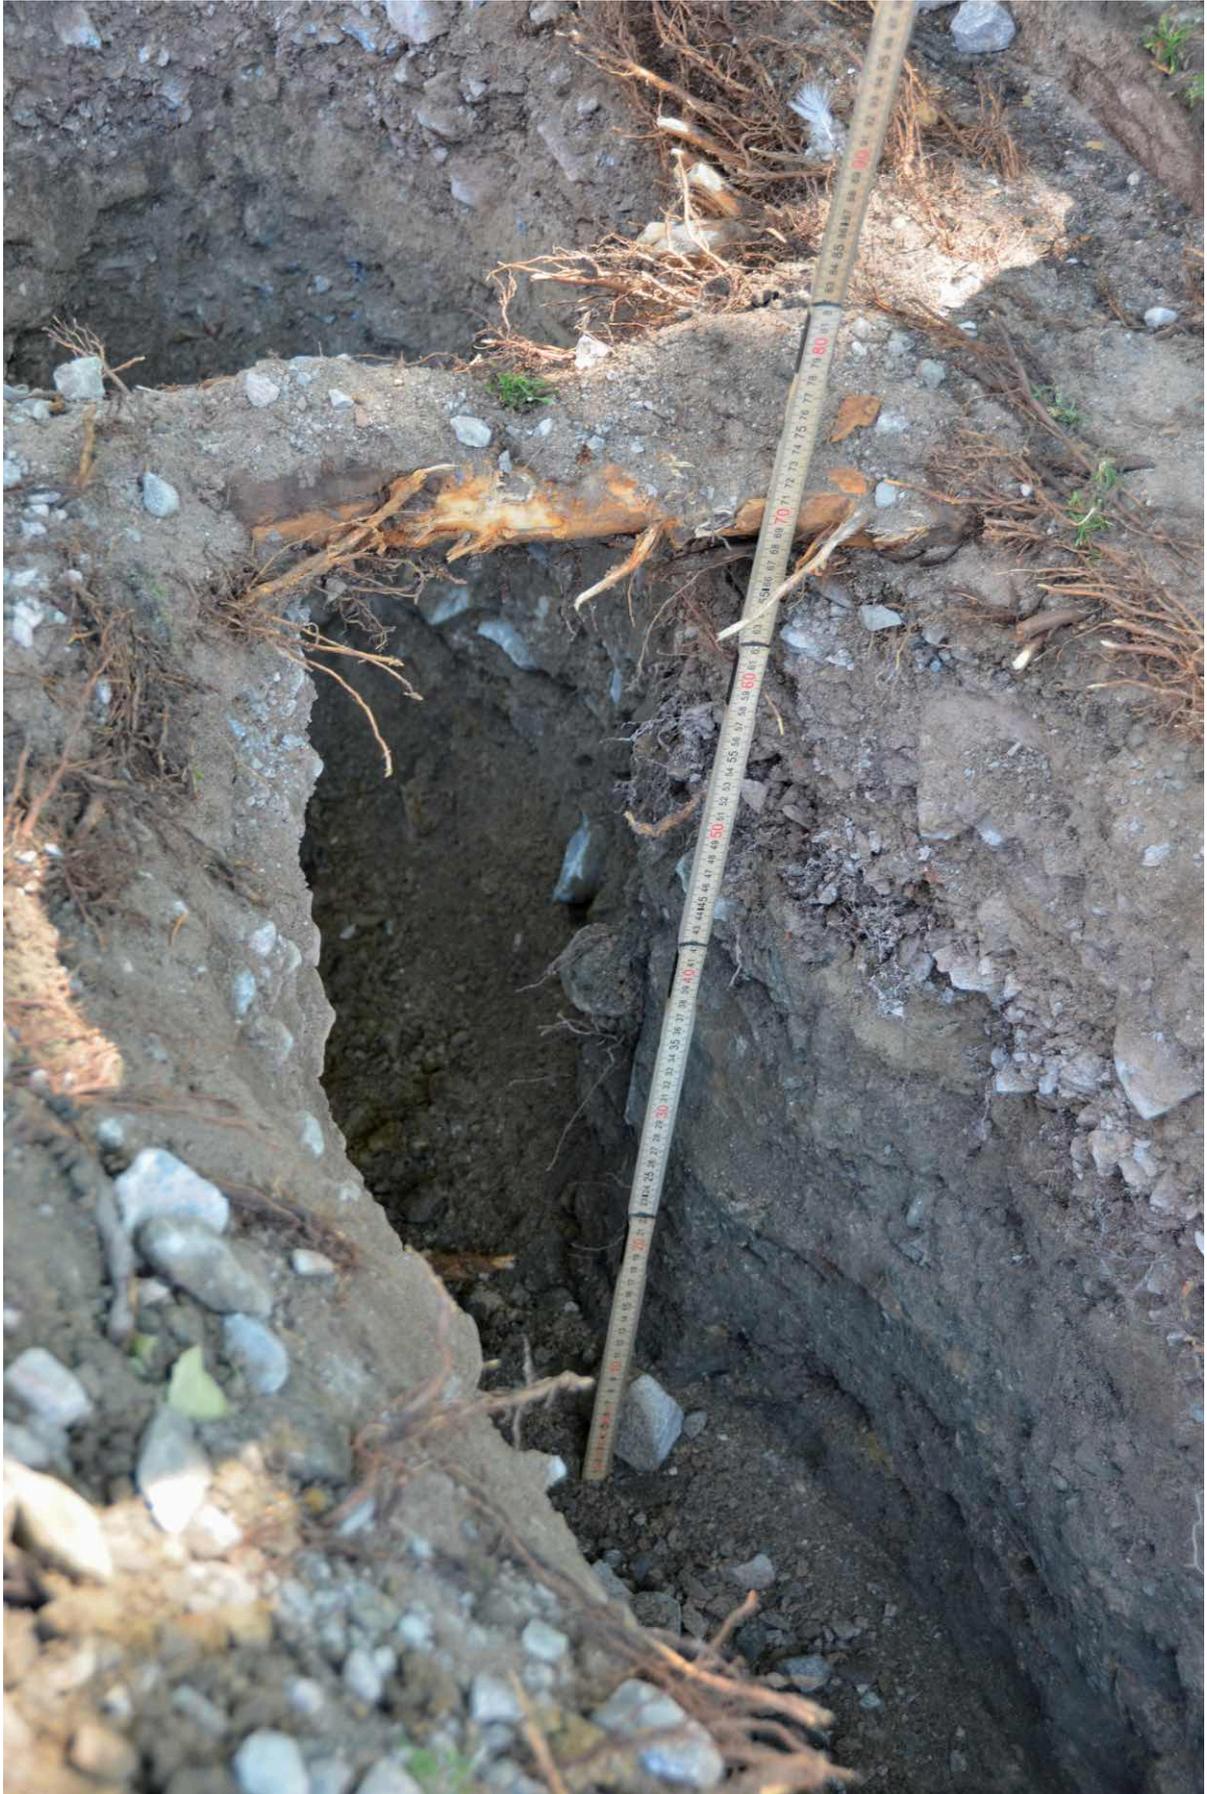
**Abb. 2:** Die stark verdichtete Schottertragschicht enthält keine Stütz- und Haltewurzeln. Zu sehen sind wenige Feinwurzeln (< 5%).  
Ab einer Tiefe von 60 cm konnte keine Wurzelentwicklung dokumentiert werden. Aufnahme: C. Sternberg, 06.06.2016.

Für die Bäume außerhalb des ursprünglichen Baumquartiers war kein durchwurzelbarer Raum angedacht. Als Grund für die festgehaltene Wurzelentwicklung ist die Bauweise zu nennen. Durch die massiv verdichtete Schottertragschicht ist der Gashaustausch zwischen der Atmosphäre und den tieferen Bodenschichten gestört. In den tieferen Bodenhorizonten herrscht Sauerstoffmangel, was eine arttypische bzw. tiefgründige Wurzelentwicklung unmöglich macht. Statt in die Tiefe zu wachsen, bleiben die Wurzeln in der gut durchlüfteten Situation direkt unterhalb des Pflasterbelags.

Standortsanierungsansätze sind in diesem konkreten Fall als nicht ökonomisch sinnvolle und zu dem als lediglich lebensverlängernde Maßnahmen zu verwerfen. Denn über gekappte Wurzeln könnten überdies langfristige Schäden (Pathogenbefall) auftreten. Dieser würde sich bis ins Innere des Baumes ausdehnen und mittel bis langfristig die Standsicherheit herabsetzen. Unter der Berücksichtigung aller örtlichen Standortfaktoren, im Zusammenhang mit den anthropogenen Belastungsfaktoren (u. a. Verdichtung, Trockenheit, Abstrahlung) und des Schädigungsgrad der Bäume, ist die langfristige Sicherung der Bäume am Standort nicht zu garantieren. Daher empfehlen wir die Fällung der acht Platanen unter Einhaltung aller naturschutzrechtlichen Bestimmungen.

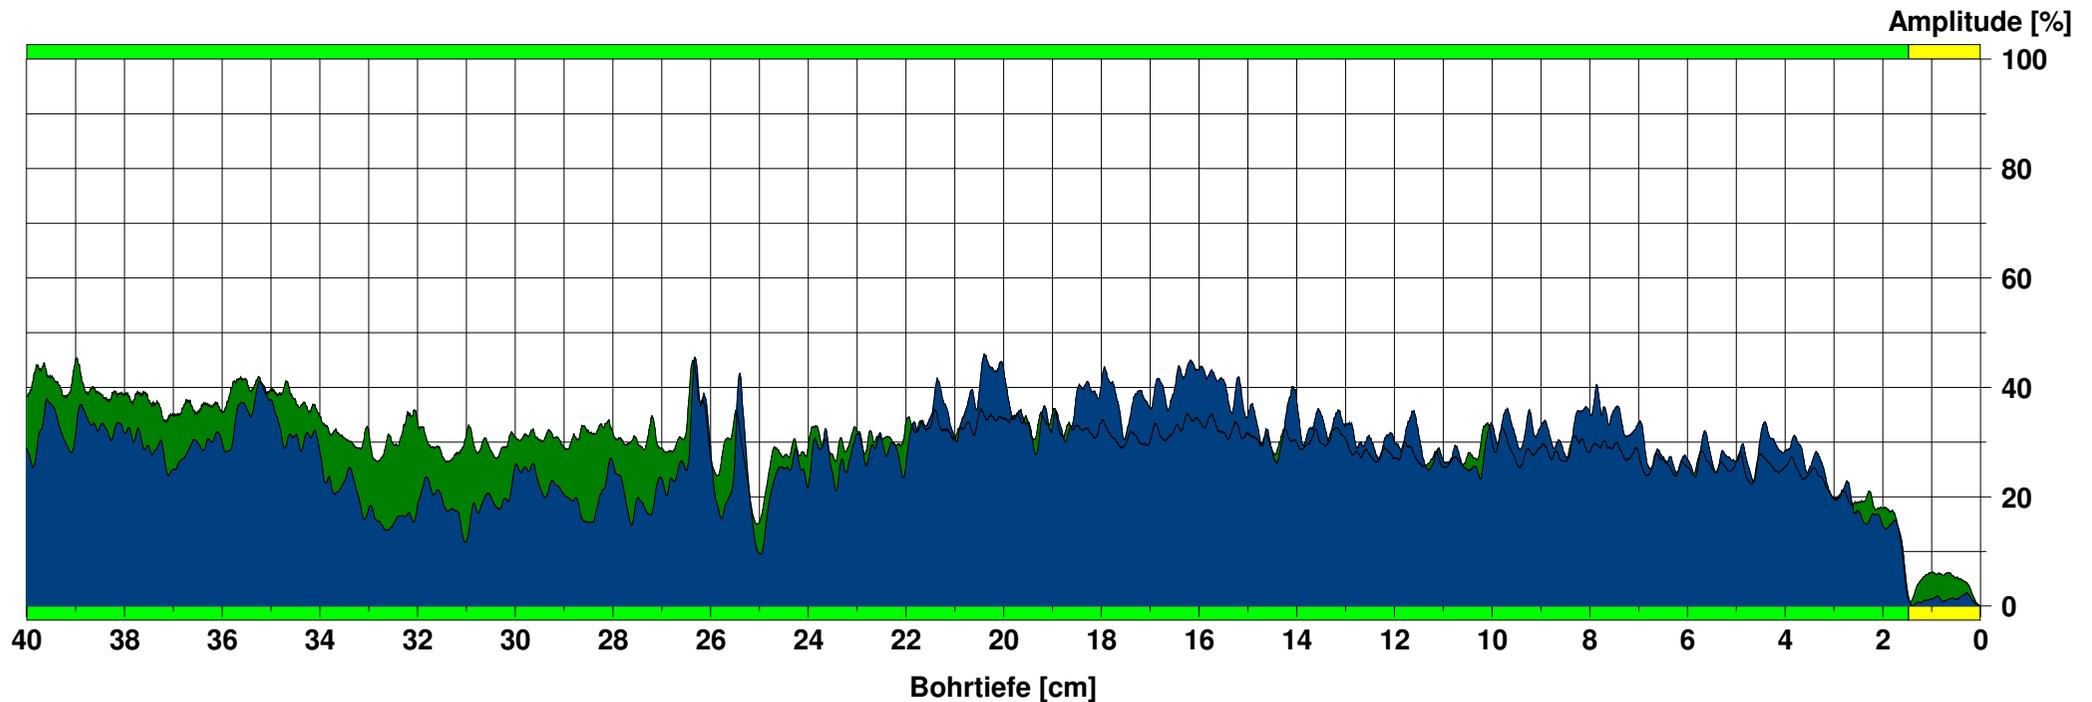
<span style="display:inline-block; width:10px; height:10px; background-color:yellow; border:1px solid black;"></span>	Von 0,0 cm bis 1,5 cm : Nadeleintritt
<span style="display:inline-block; width:10px; height:10px; background-color:green; border:1px solid black;"></span>	Von 1,5 cm bis 40,0 cm : Gesund
<span style="display:inline-block; width:10px; height:10px; background-color:white; border:1px solid black;"></span>	Von 0,0 cm bis 0,0 cm :
<span style="display:inline-block; width:10px; height:10px; background-color:white; border:1px solid black;"></span>	Von 0,0 cm bis 0,0 cm :
<span style="display:inline-block; width:10px; height:10px; background-color:white; border:1px solid black;"></span>	Von 0,0 cm bis 0,0 cm :
<span style="display:inline-block; width:10px; height:10px; background-color:white; border:1px solid black;"></span>	Von 0,0 cm bis 0,0 cm :

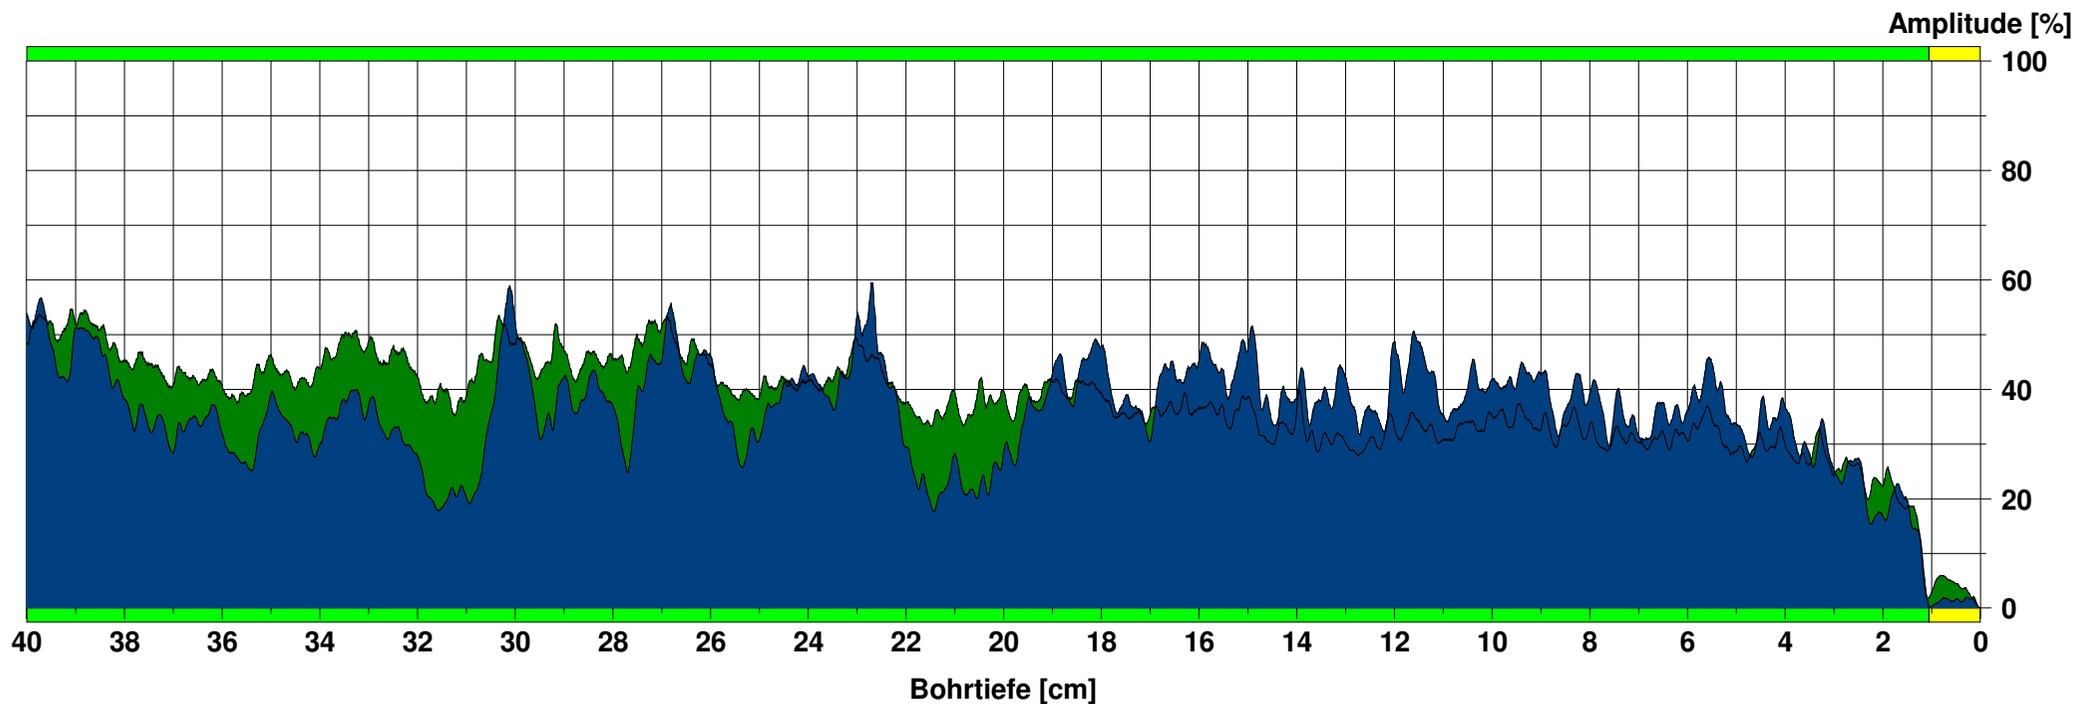
■	Von	0,0 cm	bis	1,1 cm	: Nadeleintritt
■	Von	1,1 cm	bis	40,0 cm	: Gesund
□	Von	0,0 cm	bis	0,0 cm	:
□	Von	0,0 cm	bis	0,0 cm	:
□	Von	0,0 cm	bis	0,0 cm	:
□	Von	0,0 cm	bis	0,0 cm	:

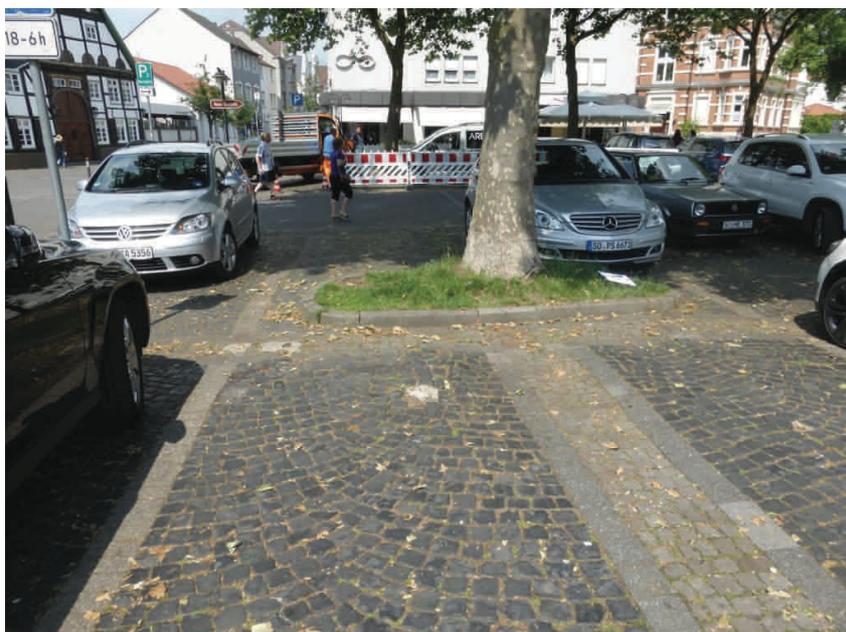
**Abb. 2: Offene Baumscheibe von Baumnummer 2, angehobene und teilweise bereits ausgebesserte Pflasterfläche im Baumumfeld**

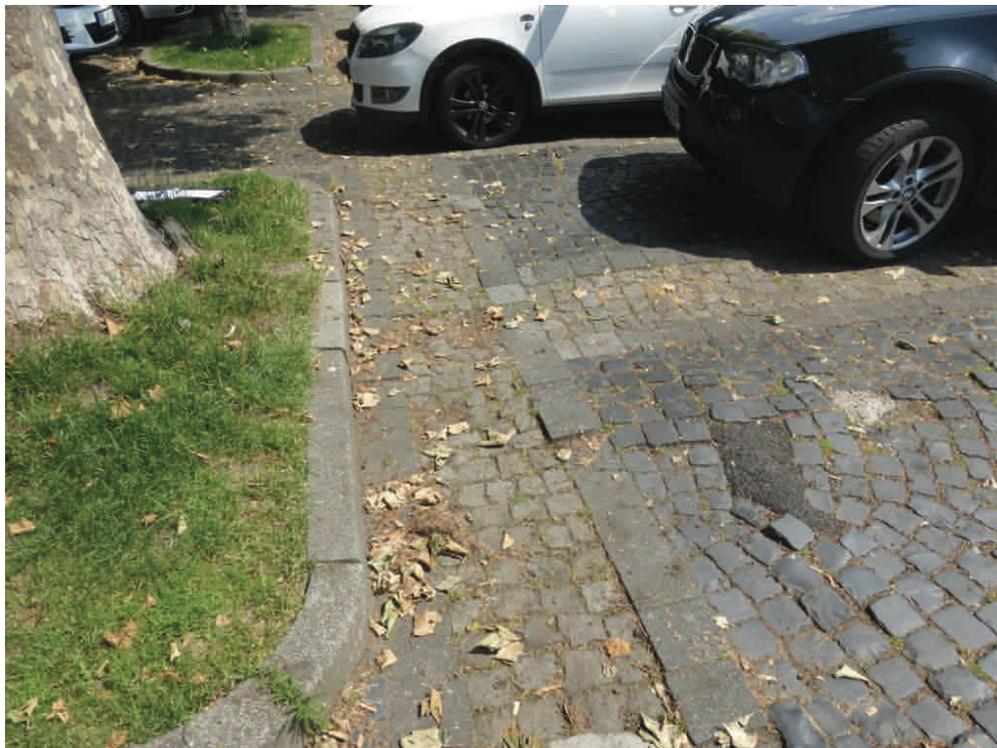
**Abb. 3: Angehobenes Pflaster durch oberflächliche Wurzeln**

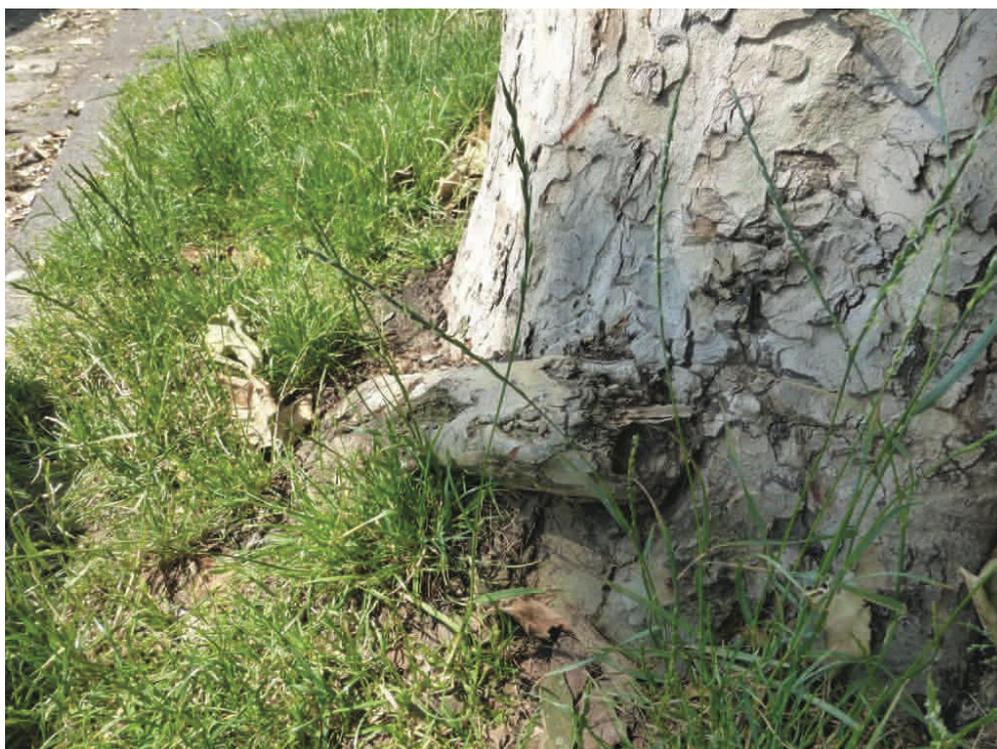
Eine Adventivwurzel, die entlang des Stammfußes wächst (Abb. 4), wurde in der Vergangenheit abgerissen. Derartige oberflächliche Schwachwurzeln weisen auf massive Probleme der Wasser-, Bodenluft- und Mineralstoffversorgung des Baumes hin. Da der Baum in tieferen Horizonten keine idealen Bedingungen vorfindet, wachsen die Wurzeln flach stattdessen unterhalb des Pflasters.

**Abb. 4: Abgerissene Adventivwurzel am Stammfuß**

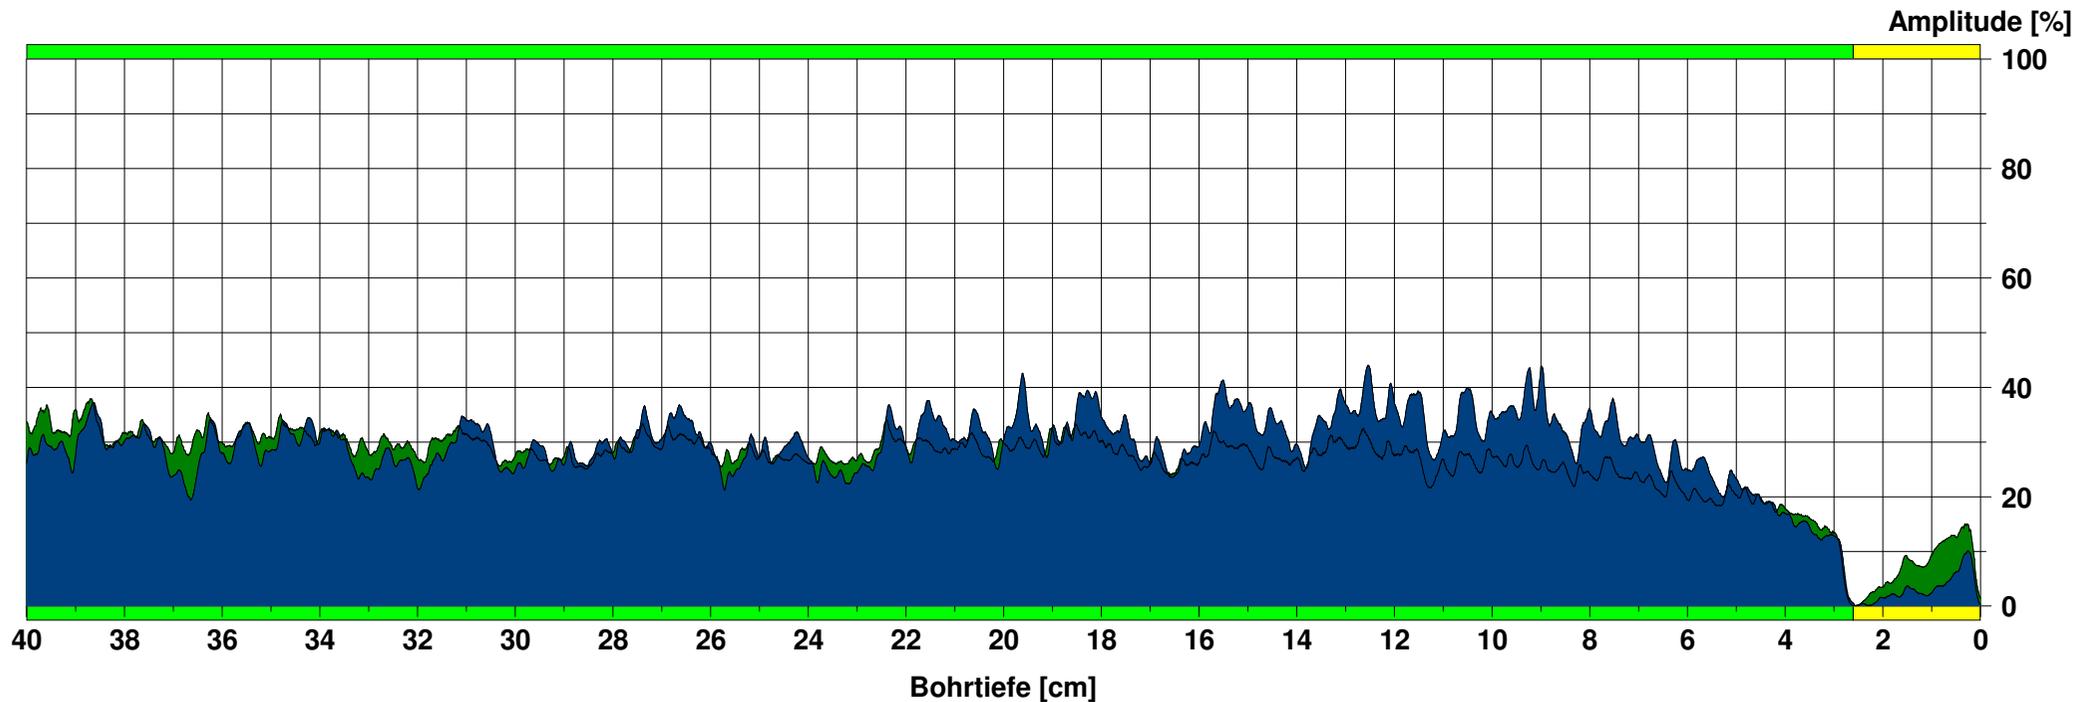
<span style="display:inline-block; width:10px; height:10px; background-color:yellow; border:1px solid black;"></span>	Von 0,0 cm bis 2,6 cm : Nadeleintritt
<span style="display:inline-block; width:10px; height:10px; background-color:green; border:1px solid black;"></span>	Von 2,6 cm bis 40,0 cm : Gesund
<span style="display:inline-block; width:10px; height:10px; background-color:white; border:1px solid black;"></span>	Von 0,0 cm bis 0,0 cm :
<span style="display:inline-block; width:10px; height:10px; background-color:white; border:1px solid black;"></span>	Von 0,0 cm bis 0,0 cm :
<span style="display:inline-block; width:10px; height:10px; background-color:white; border:1px solid black;"></span>	Von 0,0 cm bis 0,0 cm :
<span style="display:inline-block; width:10px; height:10px; background-color:white; border:1px solid black;"></span>	Von 0,0 cm bis 0,0 cm :

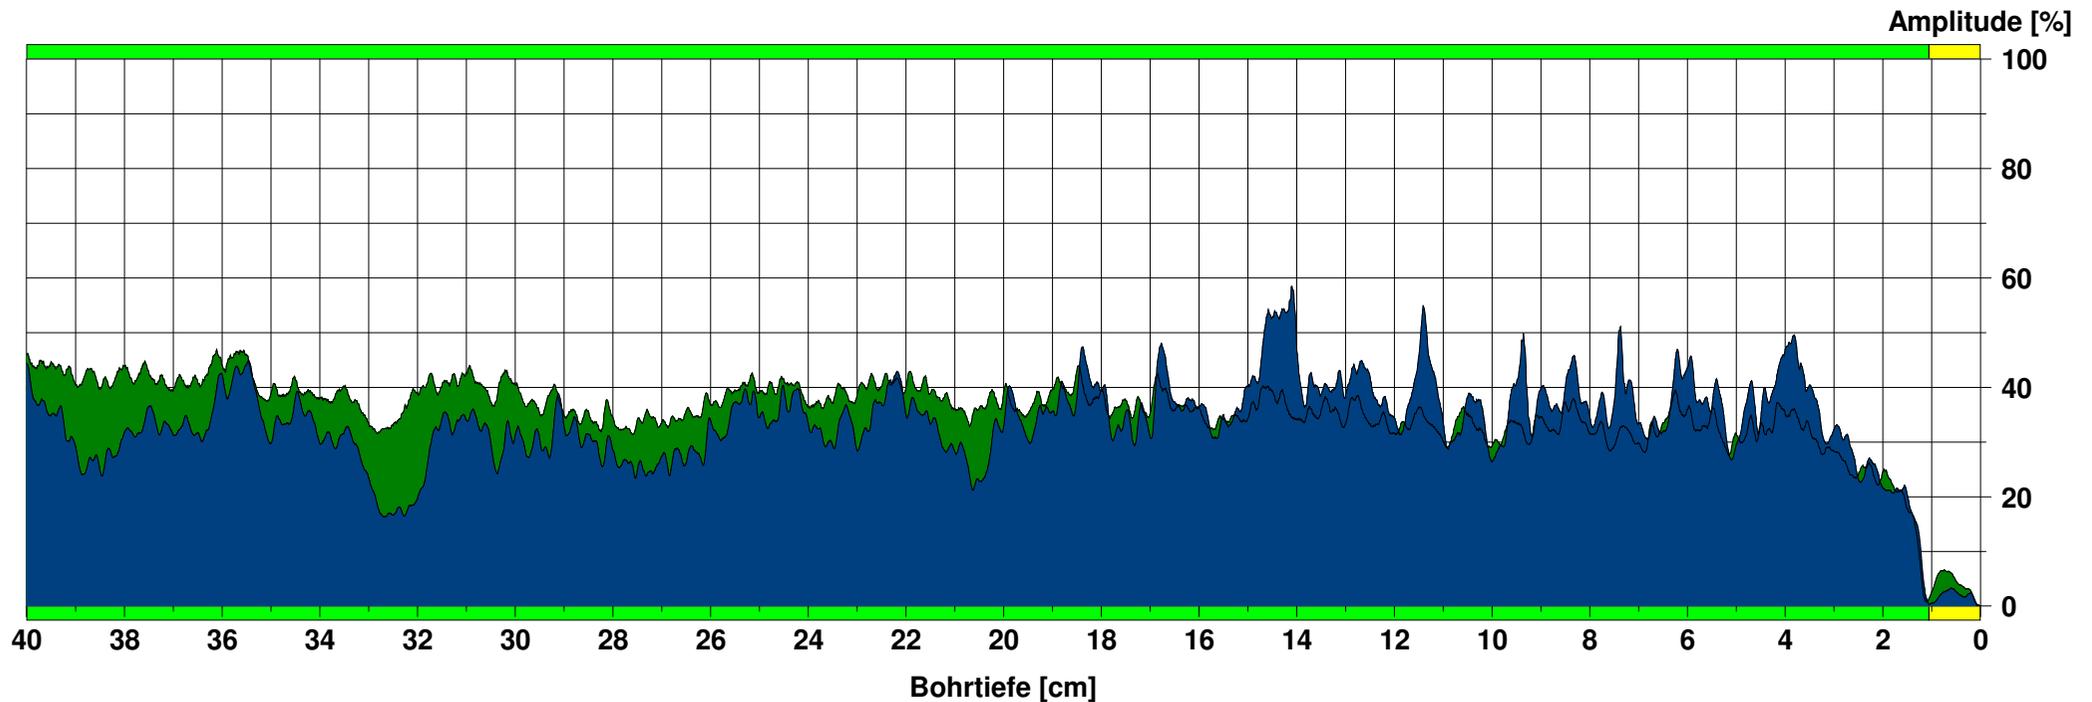
Yellow	Von	0,0 cm	bis	1,1 cm	: Nadeleintritt
Green	Von	1,1 cm	bis	40,0 cm	: Gesund
White	Von	0,0 cm	bis	0,0 cm	:
White	Von	0,0 cm	bis	0,0 cm	:
White	Von	0,0 cm	bis	0,0 cm	:
White	Von	0,0 cm	bis	0,0 cm	:

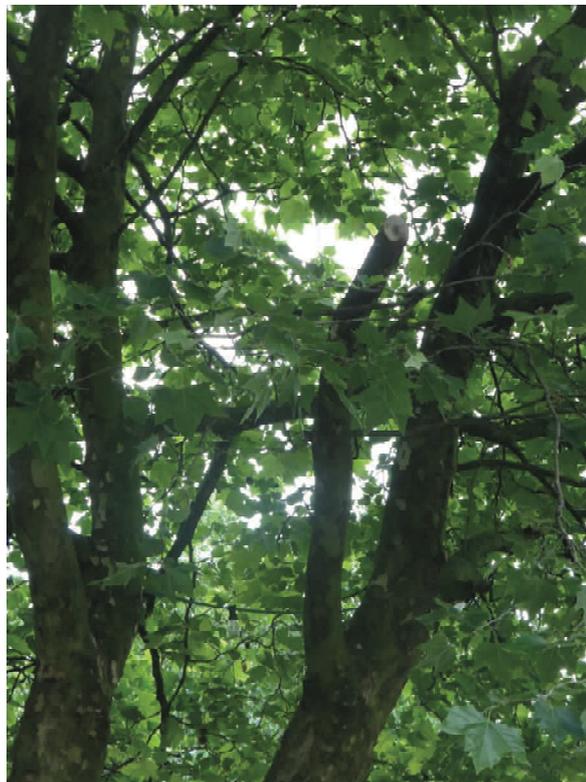
**Abb. 2: Kappungsstelle in der Krone**

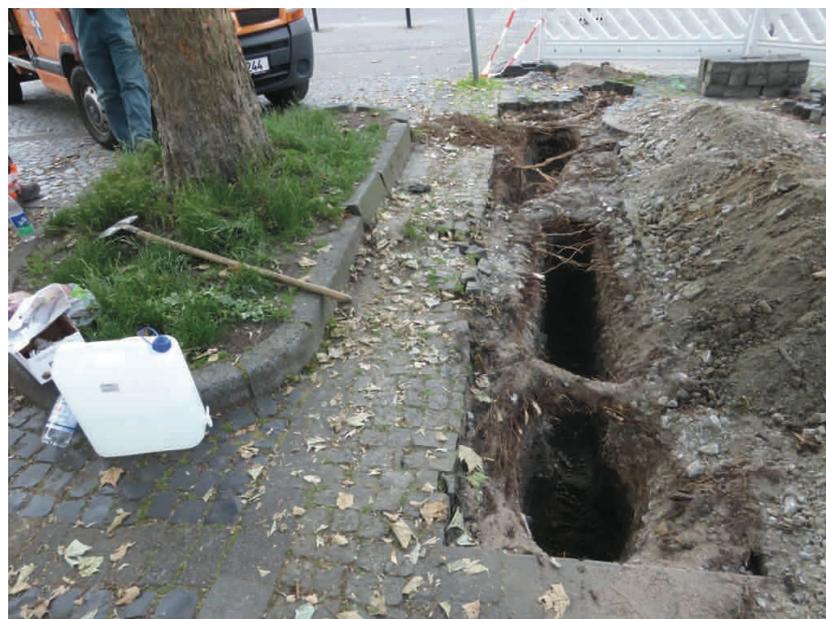
**Abb. 3: Pflanzinsel mit angehobenen Katensteinen und Suchgraben mit oberflächlichen Wurzeln**

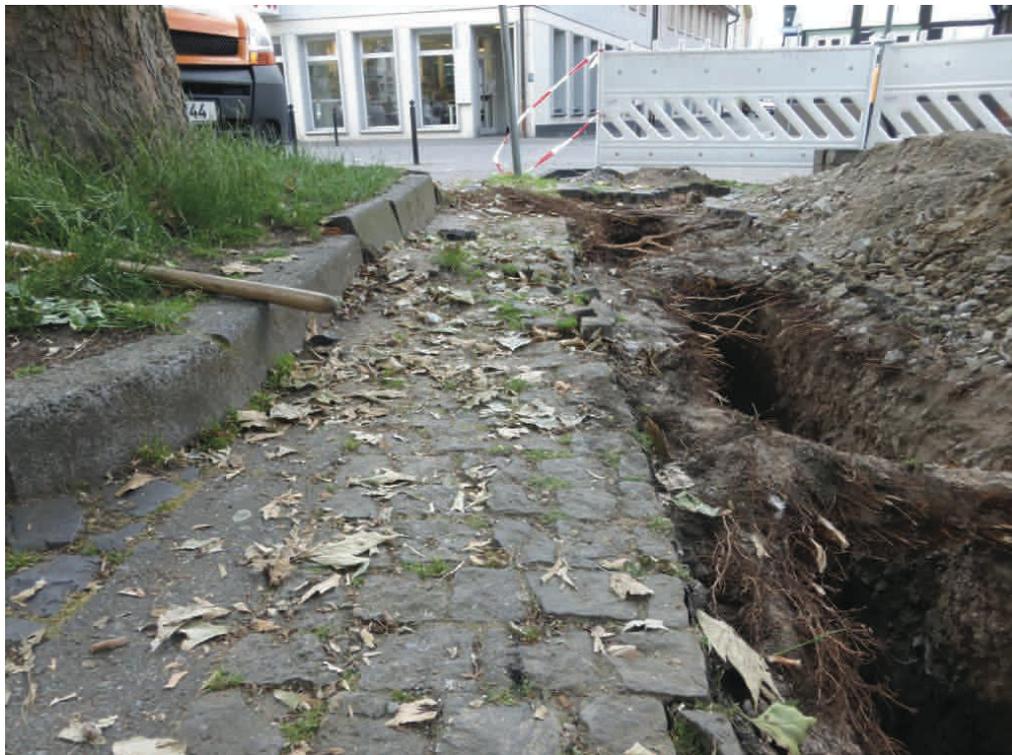
Es ist deutlich zu erkennen, dass die Versorgungs- und Haltewurzeln des Baumes an dieser Seite nur oberflächlich im humusreicheren und feuchteren Boden unterhalb des Pflasters wurzeln. Tiefer liegende Schichten sind massiv verdichtet, sowie sauerstoff- und humusarm. In diesen Bereichen liegen kaum Wurzeln vor.

**Abb. 4: Oberflächlich verlaufende Seitenwurzeln im Feinst- bis Starkwurzelnbereich**

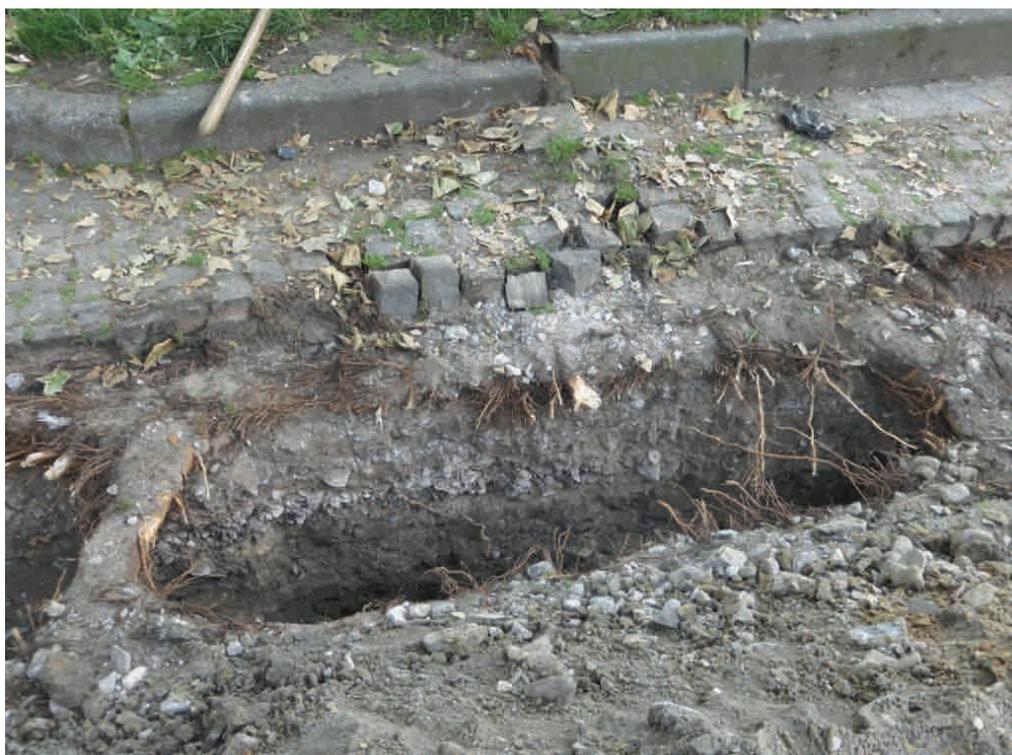
**Abb. 5: Unterhalb der oberflächlich verlaufenden Wurzeln verdichteter humusfreier Boden**

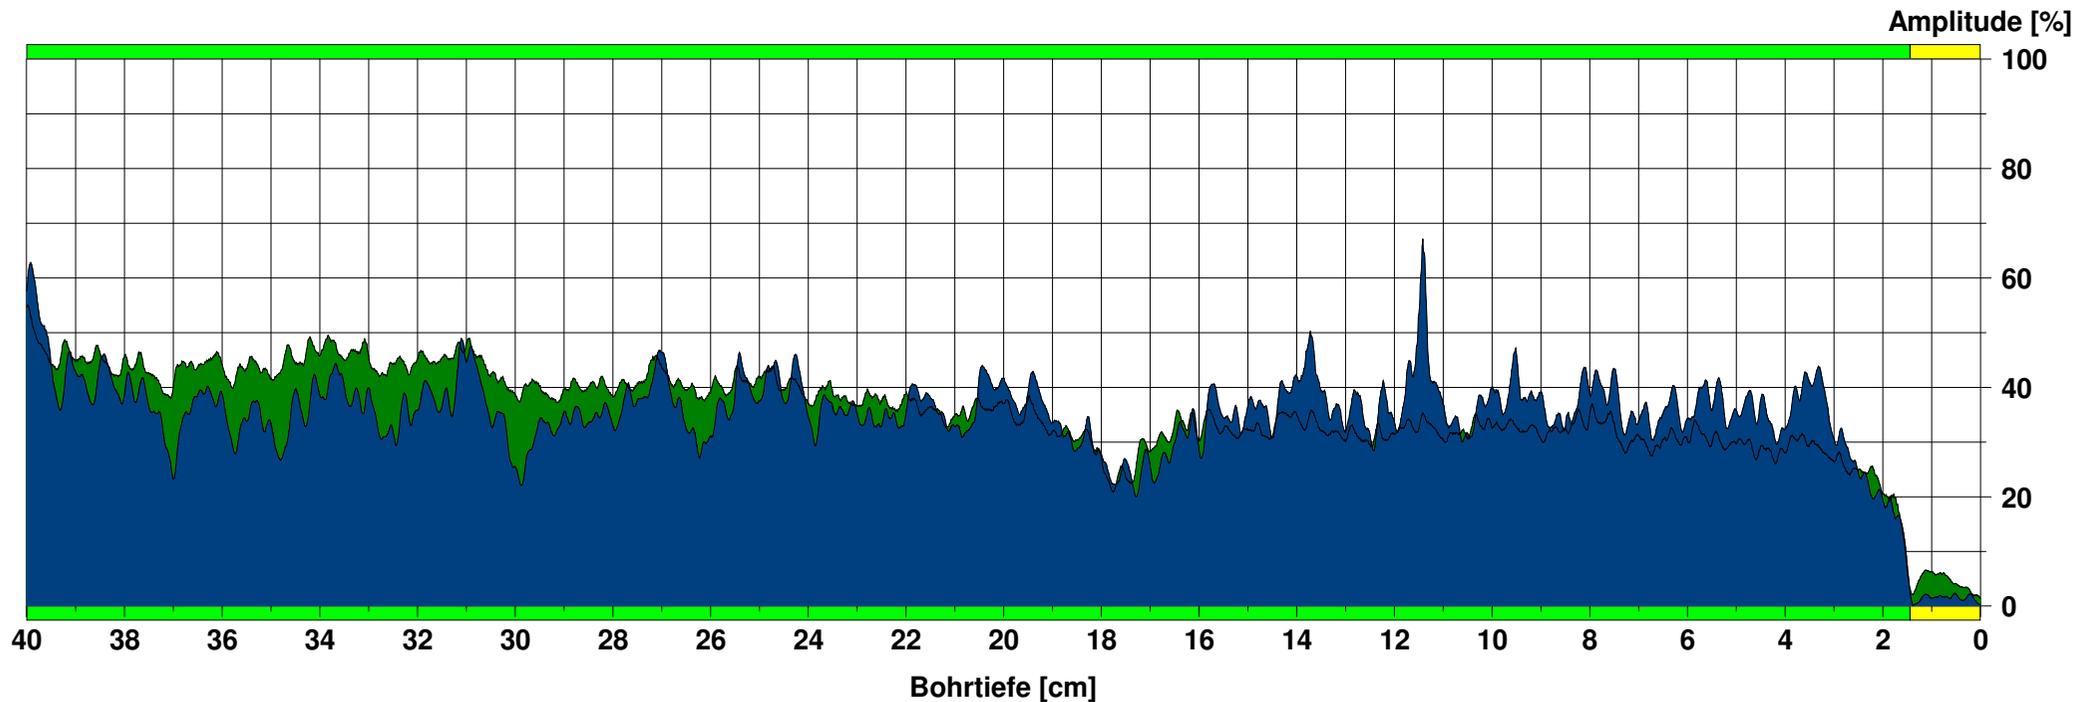
■	Von	0,0 cm	bis	1,4 cm	: Nadeleintritt
■	Von	1,4 cm	bis	40,0 cm	: Gesund
□	Von	0,0 cm	bis	0,0 cm	:
□	Von	0,0 cm	bis	0,0 cm	:
□	Von	0,0 cm	bis	0,0 cm	:
□	Von	0,0 cm	bis	0,0 cm	:

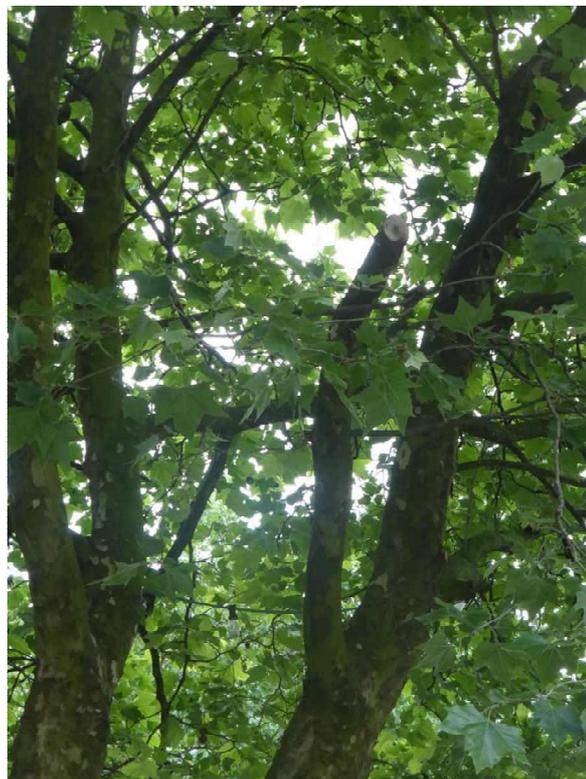
**Abb. 2: Kappungsstelle in der Krone**

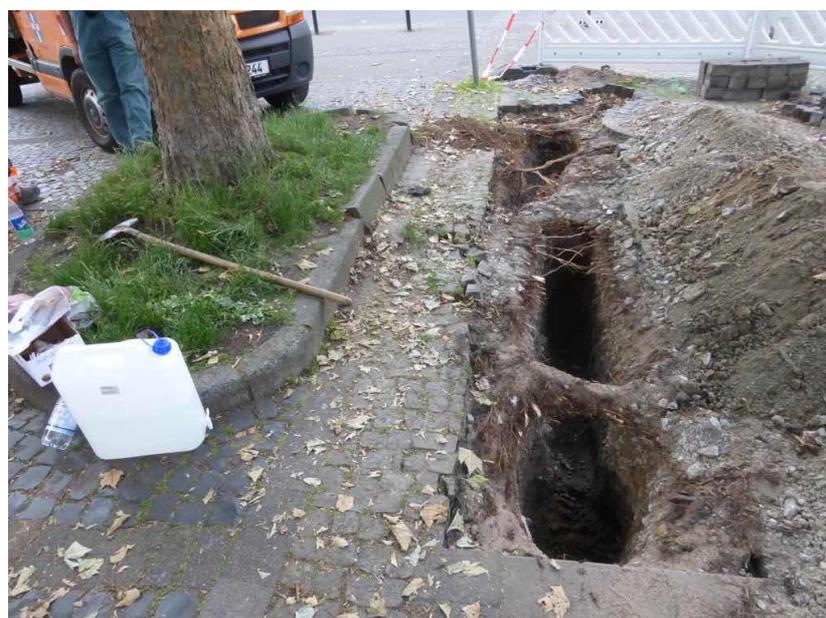
**Abb. 3: Pflanzinsel mit angehobenen Katensteinen und Suchgraben mit oberflächlichen Wurzeln**

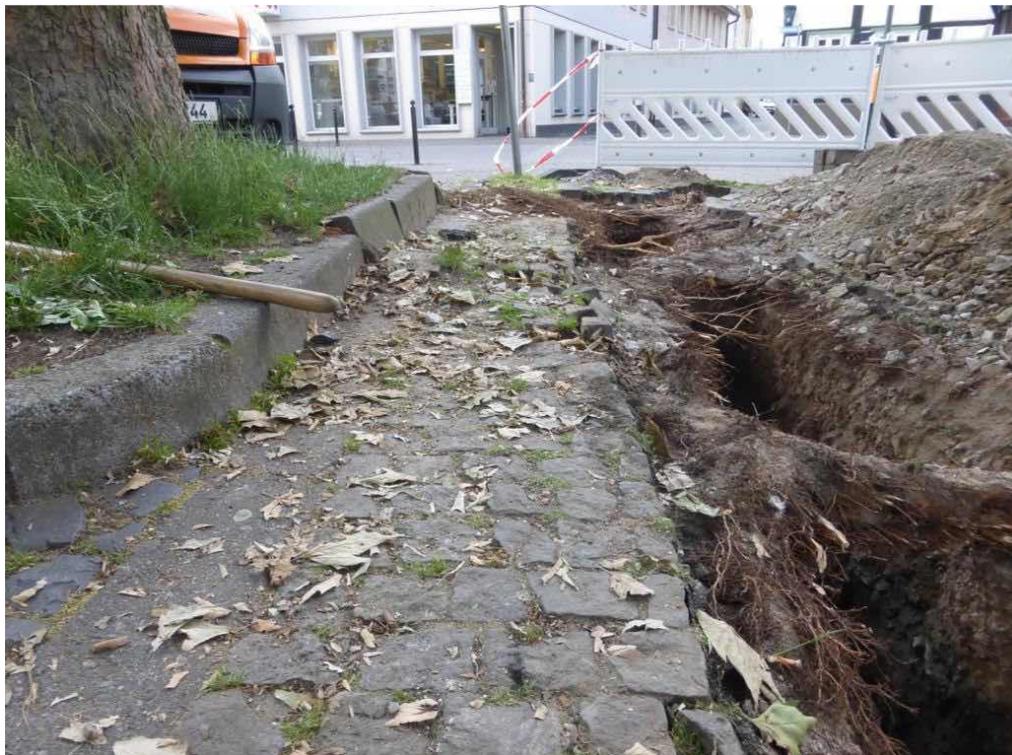
Es ist deutlich zu erkennen, dass die Versorgungs- und Haltewurzeln des Baumes an dieser Seite nur oberflächlich im humusreicheren und feuchteren Boden unterhalb des Pflasters wurzeln. Tiefer liegende Schichten sind massiv verdichtet, sowie sauerstoff- und humusarm. In diesen Bereichen liegen kaum Wurzeln vor.

**Abb. 4: Oberflächlich verlaufende Seitenwurzeln im Feinst- bis Starkwurzelnbereich**

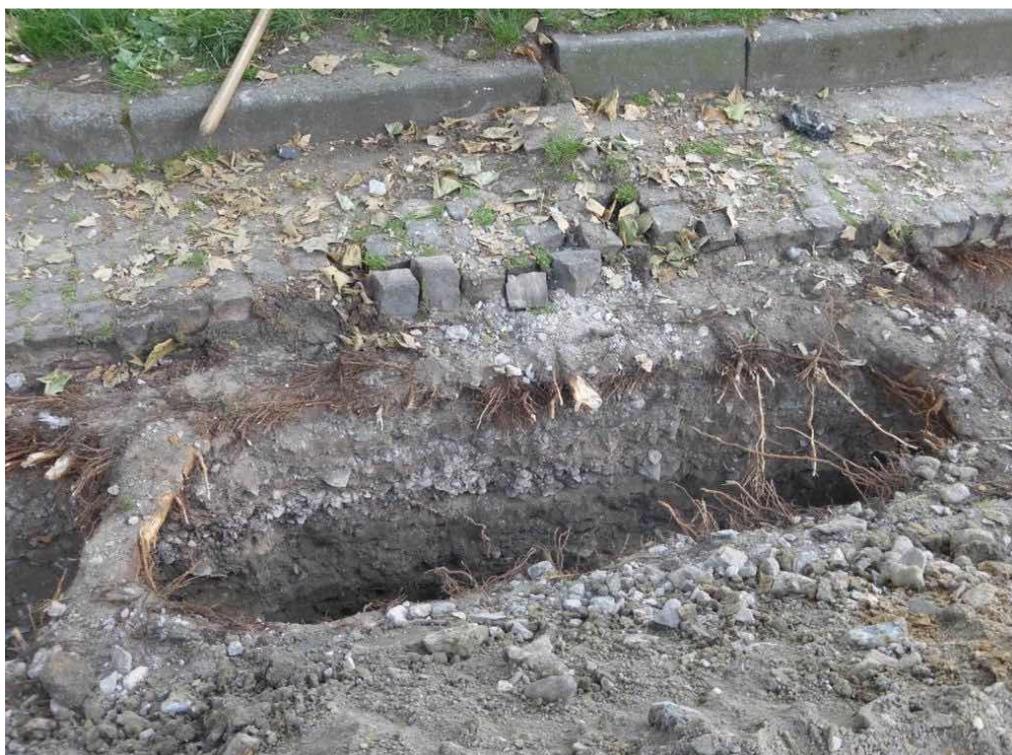
**Abb. 5: Unterhalb der oberflächlich verlaufenden Wurzeln verdichteter humusfreier Boden**

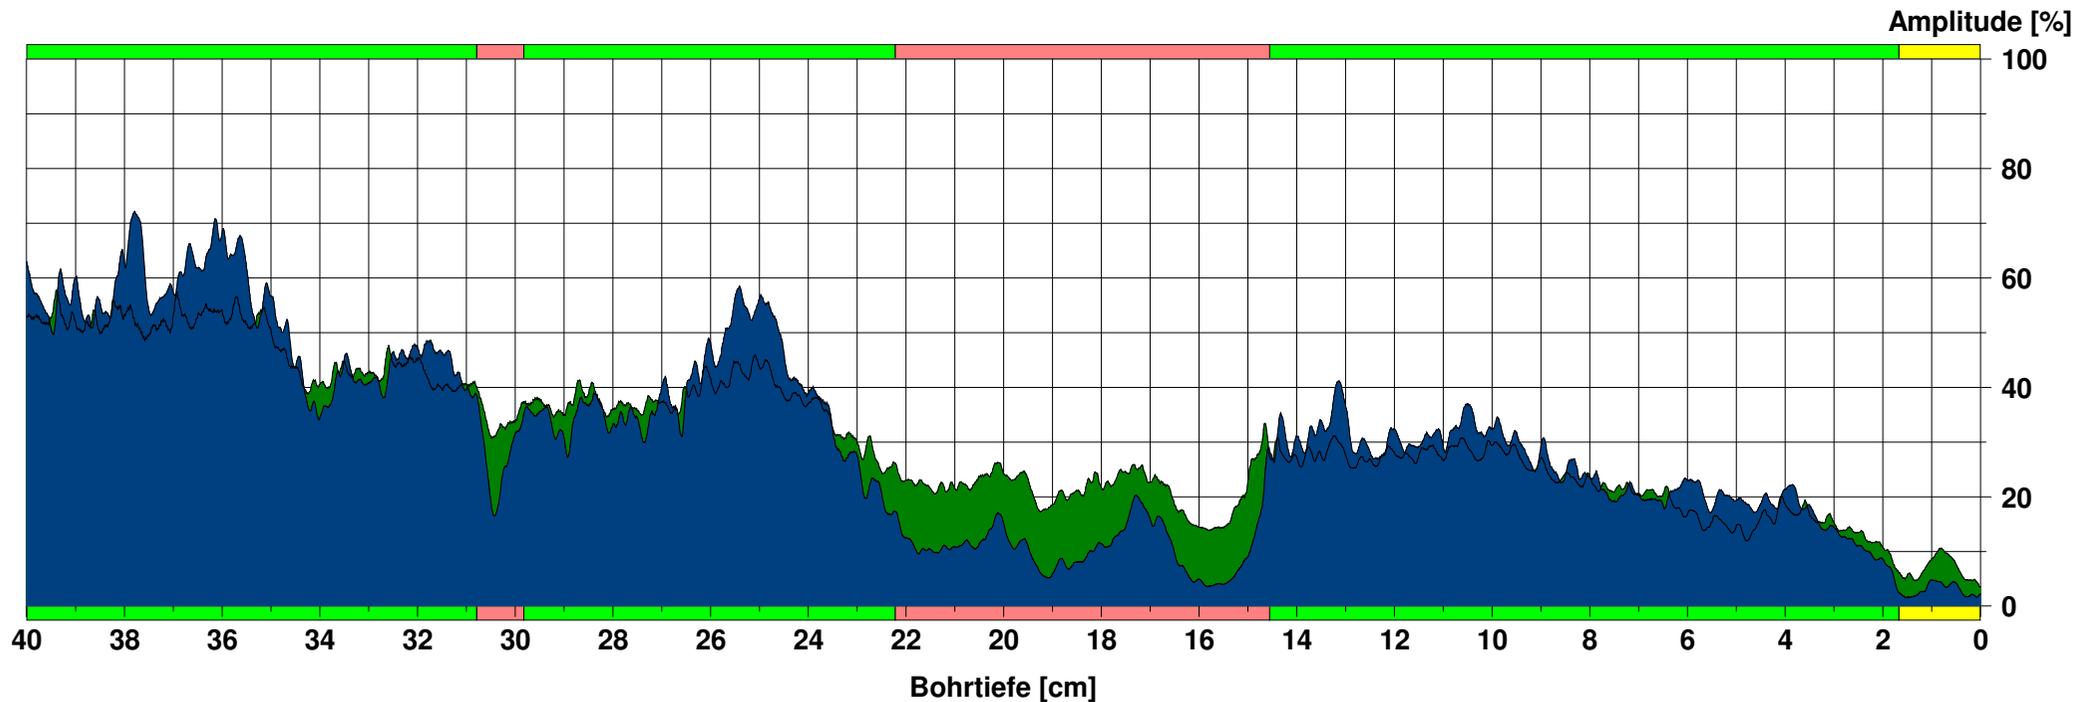
■	Von	0,0 cm	bis	1,7 cm	: Nadeleintritt
■	Von	1,7 cm	bis	14,6 cm	: Gesund
■	Von	14,6 cm	bis	22,2 cm	: Geringe Schädigung
■	Von	22,2 cm	bis	29,8 cm	: Gesund
■	Von	29,8 cm	bis	30,8 cm	: Geringe Schädigung
■	Von	30,8 cm	bis	40,0 cm	: Gesund
