## Begutachtung der Wurzelentwicklung

Die Grundlage des vorliegenden Gutachtens ist die Überprüfung von vier Platanen zur fachlichen Beurteilung der Zukunftsperspektive anhand der Einstufung der Baumentwicklung im Zusammenhang mit baulichen Veränderungen im Traufenbereich.

Marktplatz | Stadt Geseke

## **Gutachten zur Verkehrssicherheit und Erhaltenswürdigkeit von vier Ahornblättrigen Platanen (*Platanus x acerifolia*) auf dem Marktplatz der Stadt Geseke nach Vorgaben der FLL-Baumkontrollrichtlinie**

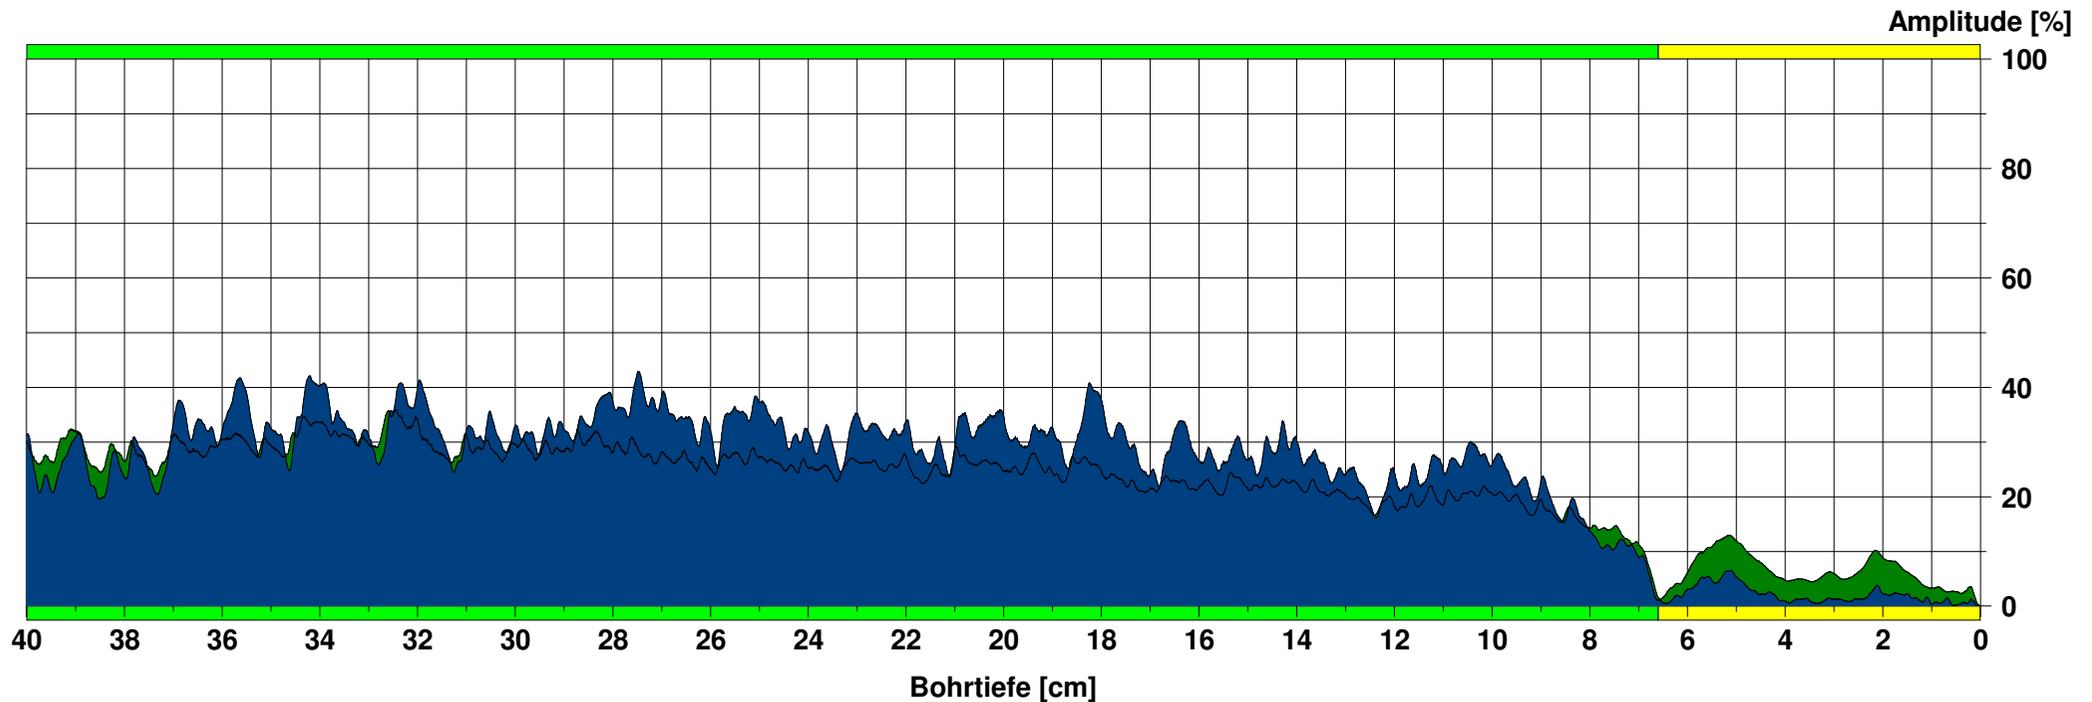
<span style="background-color: yellow; border: 1px solid black; display: inline-block; width: 15px; height: 10px;"></span>	Von 0,0 cm bis 6,6 cm : Leerlauf
<span style="background-color: green; border: 1px solid black; display: inline-block; width: 15px; height: 10px;"></span>	Von 6,6 cm bis 40,0 cm : Gesund
<span style="background-color: white; border: 1px solid black; display: inline-block; width: 15px; height: 10px;"></span>	Von 0,0 cm bis 0,0 cm :
<span style="background-color: white; border: 1px solid black; display: inline-block; width: 15px; height: 10px;"></span>	Von 0,0 cm bis 0,0 cm :
<span style="background-color: white; border: 1px solid black; display: inline-block; width: 15px; height: 10px;"></span>	Von 0,0 cm bis 0,0 cm :
<span style="background-color: white; border: 1px solid black; display: inline-block; width: 15px; height: 10px;"></span>	Von 0,0 cm bis 0,0 cm :

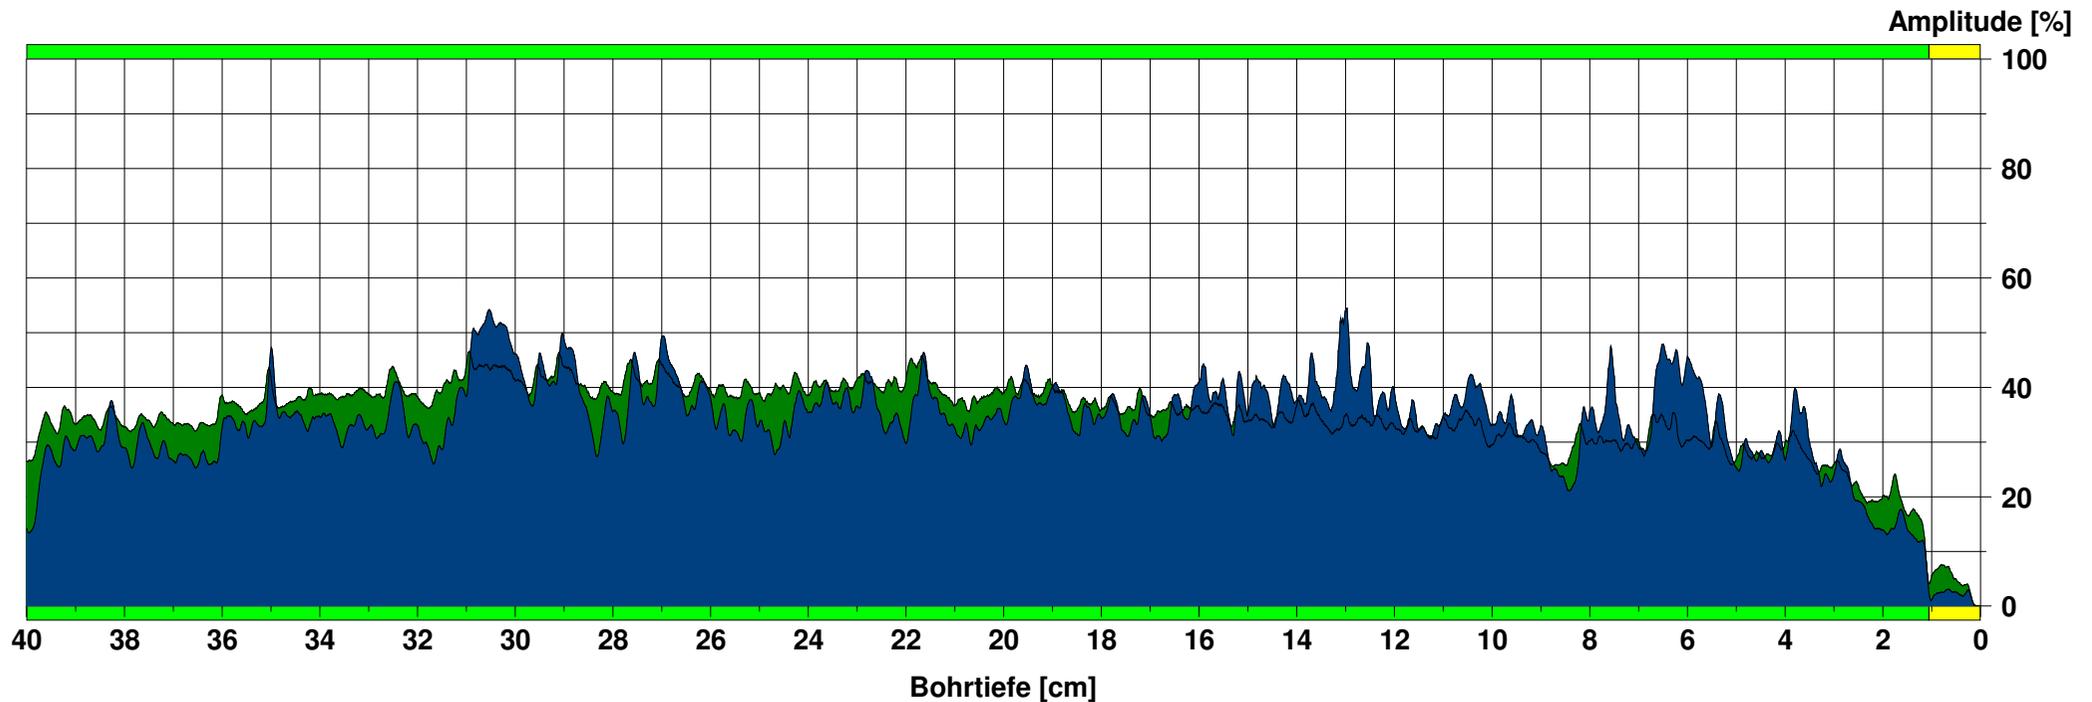
■	Von	0,0 cm	bis	1,1 cm	: Nadeleintritt
■	Von	1,1 cm	bis	40,0 cm	: Gesund
□	Von	0,0 cm	bis	0,0 cm	:
□	Von	0,0 cm	bis	0,0 cm	:
□	Von	0,0 cm	bis	0,0 cm	:
□	Von	0,0 cm	bis	0,0 cm	:

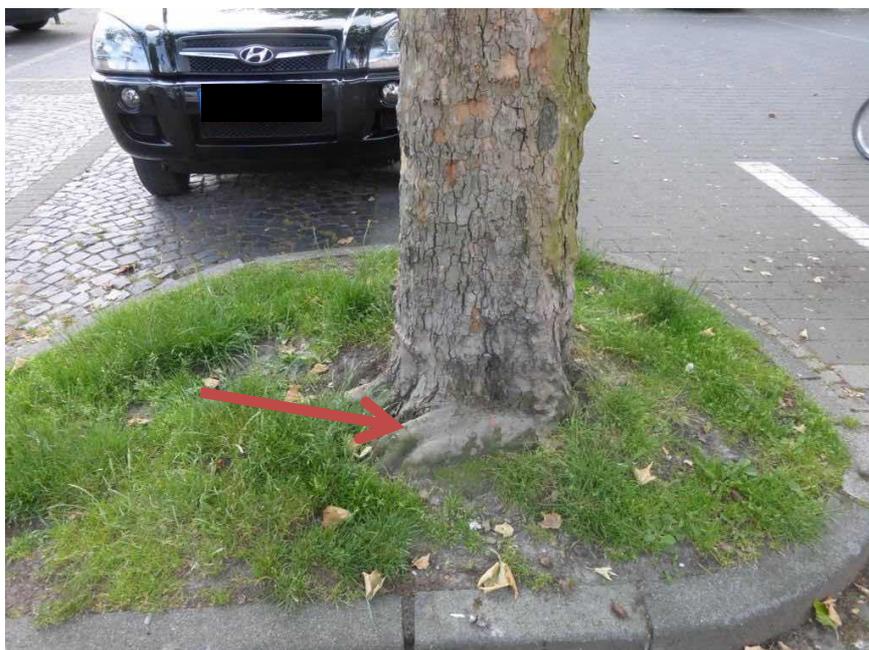
Vergleichbar mit den Erkenntnissen an Baumnummer 1 bis 3 liegt auch im Baumumfeld von Baumnummer 4 eine massive Bodenverdichtung vor. Dementsprechend ist ein Großteil der Wurzeln oberflächlich wachsend. Folge hieraus ist eine verstärkte Anhebung der Pflasterfläche und die Ausbildung von Adventivwurzeln. Eine dieser oberflächlich wachsenden Wurzeln wurde durch eine mechanische Beschädigung abgerissen. Aufgrund von oberflächlich wachsenden Starkwurzeln ist der Stammfuß leicht verdickt (Abb. 2; Pfeil).

**Abb. 2: Pflanzfläche mit angehobenen Kantensteinen und Stammfußverdickung (Pfeil)**

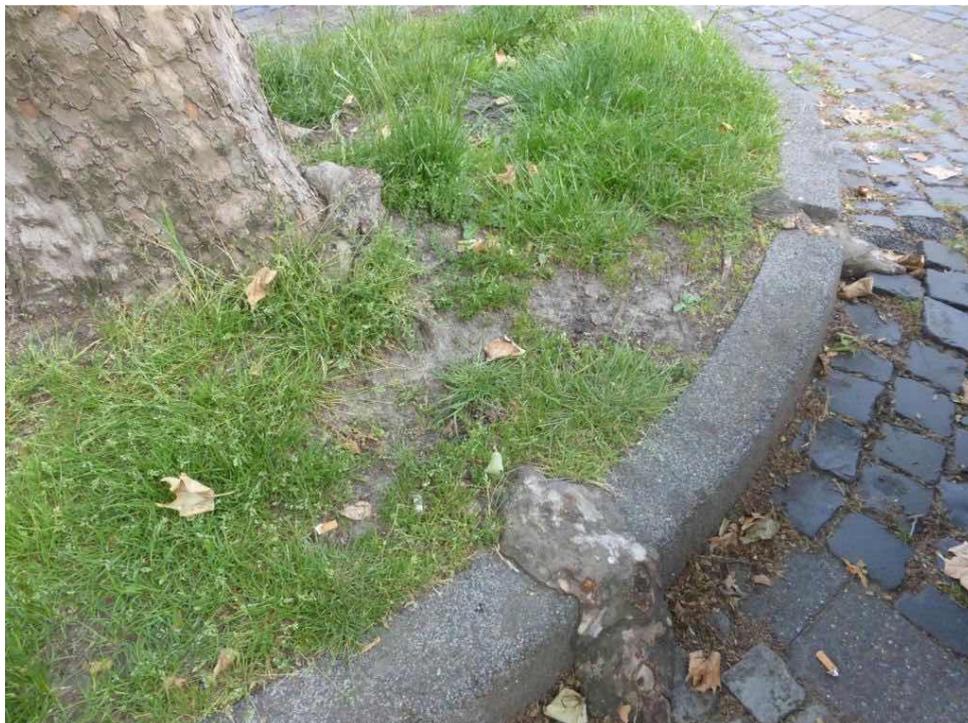
**Abb. 1: Angehobene Kantensteine mit einwachsenden Wurzeln und angehobenes Pflaster**

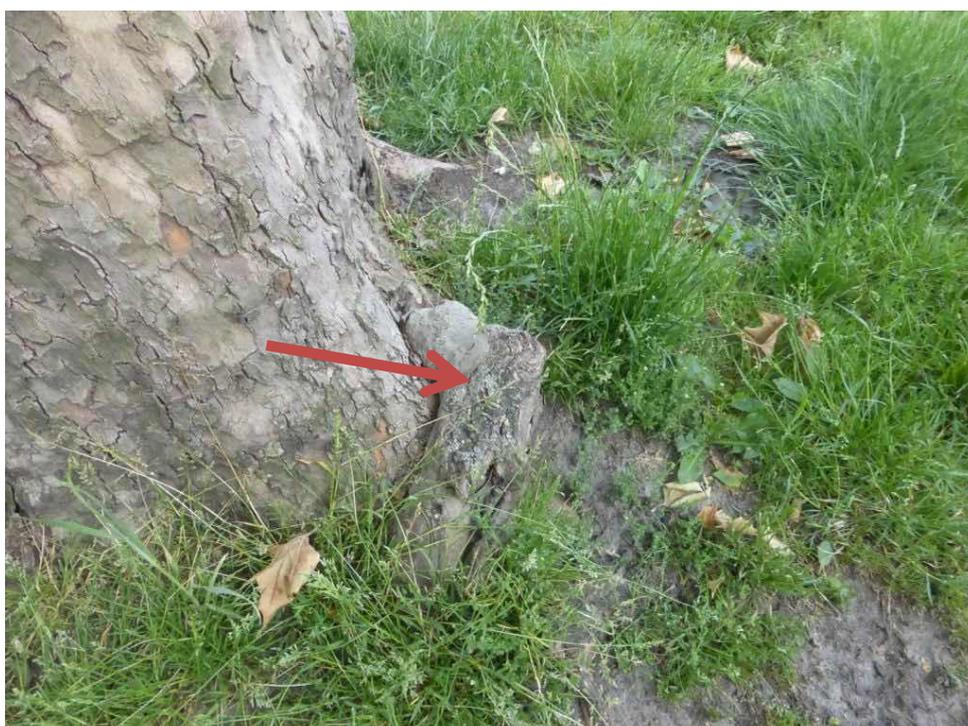
**Abb. 2: Abgerissene Adventivwurzel (Pfeil)**
