## Begutachtung der Wurzelentwicklung

Die Grundlage des vorliegenden Gutachtens ist die Überprüfung von vier Platanen zur fachlichen Beurteilung der Zukunftsperspektive anhand der Einstufung der Baumentwicklung im Zusammenhang mit baulichen Veränderungen im Traufenbereich.

Marktplatz | Stadt Geseke

## **Gutachten zur Verkehrssicherheit und Erhaltenswürdigkeit von vier Ahornblättrigen Platanen (*Platanus x acerifolia*) auf dem Marktplatz der Stadt Geseke nach Vorgaben der FLL-Baumkontrollrichtlinie**

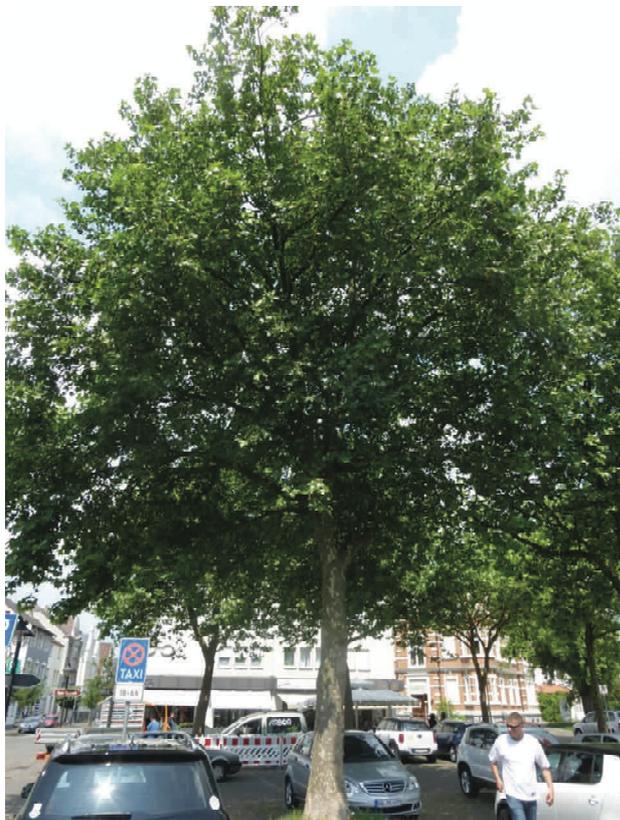
**Abb. 1: Gesamtansicht von Baumnummer 2**

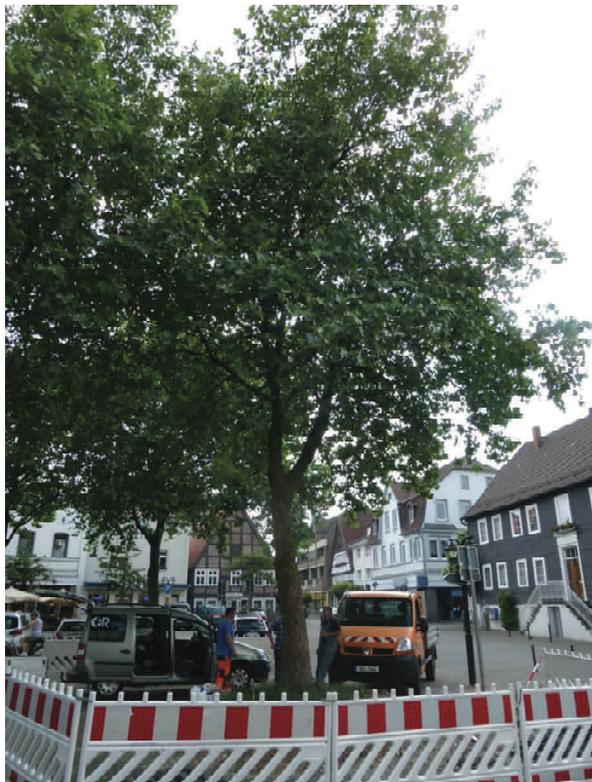
Baumnummer 3 zeigt in der Krone eine Astungswunde, die in ihrer Form als Kappungsstelle definiert wird (Abb. 2).

**Abb. 2: Kappungsstelle in der Krone**

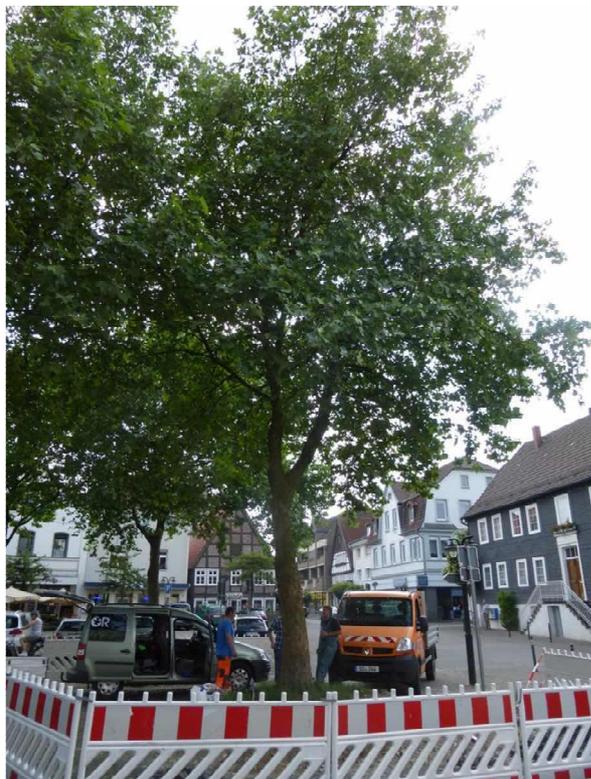
Baumnummer 3 zeigt in der Krone eine Astungswunde, die in ihrer Form als Kappungsstelle definiert wird (Abb. 2).

**Abb. 2: Kappungsstelle in der Krone**

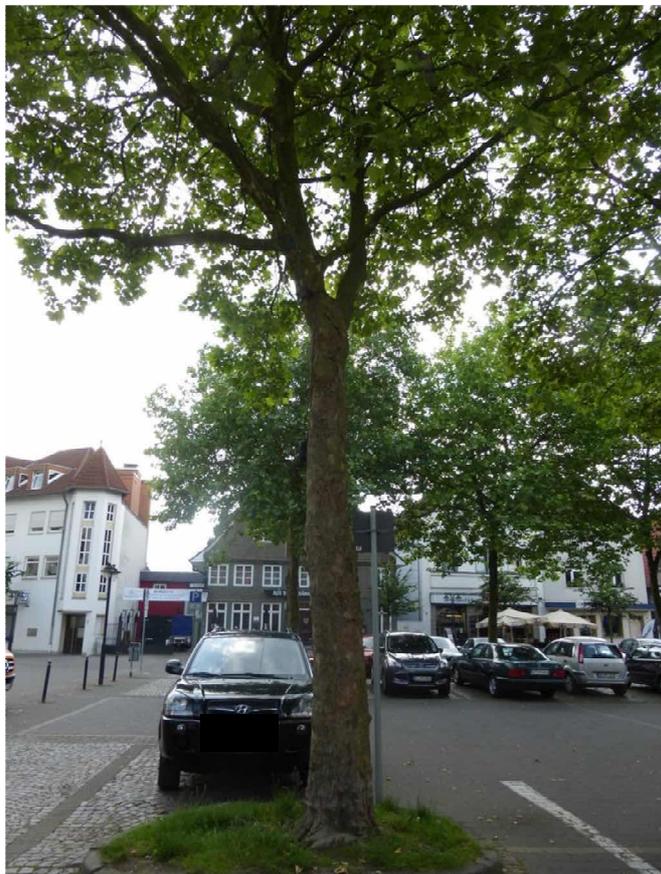
**Abb. 1: Gesamtdarstellung von Baumnummer 4**
